KJØRETØYKAMERA FMC AMOS

ORL0198700

Kamera, høyre gaffel, 51° High Bright LED

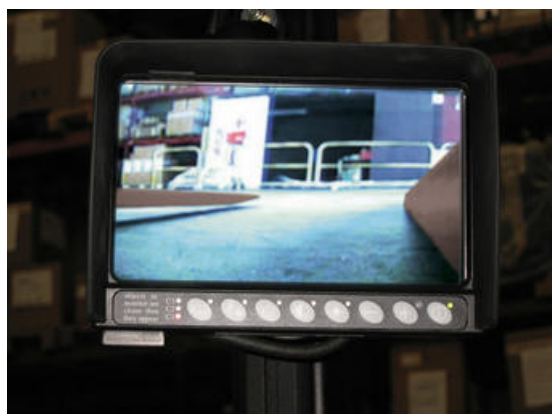
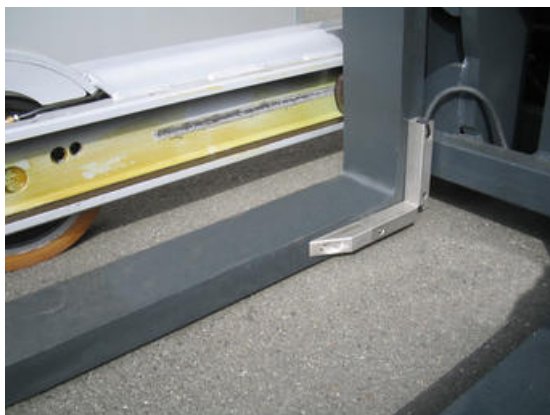
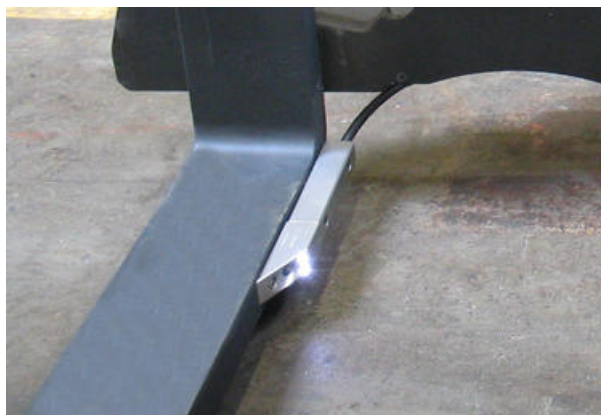
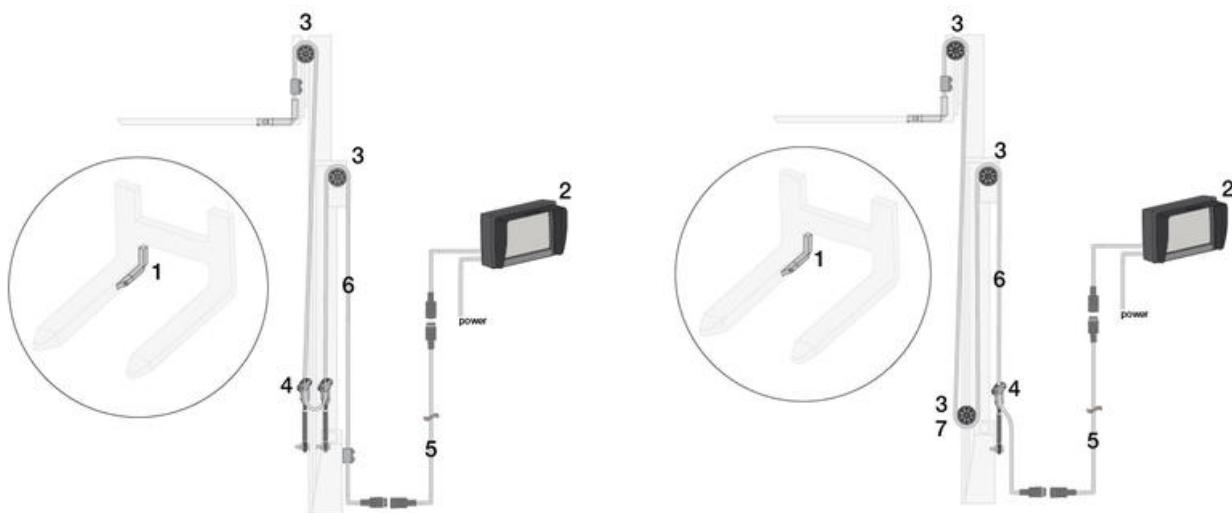
Noen installasjoner

EKSEMPEL PÅ APPLIKASJON
