KJØRETØYKAMERA FMC AMOS

ORL0198700

Kamera, høyre gaffel, 51° High Bright LED

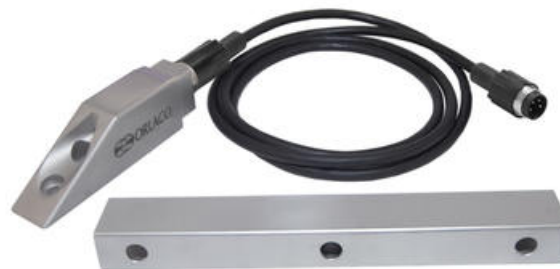
- AMOS Kamasensor
- 12V DC
- IP69K
- Resistent mot støt og vibrasjoner

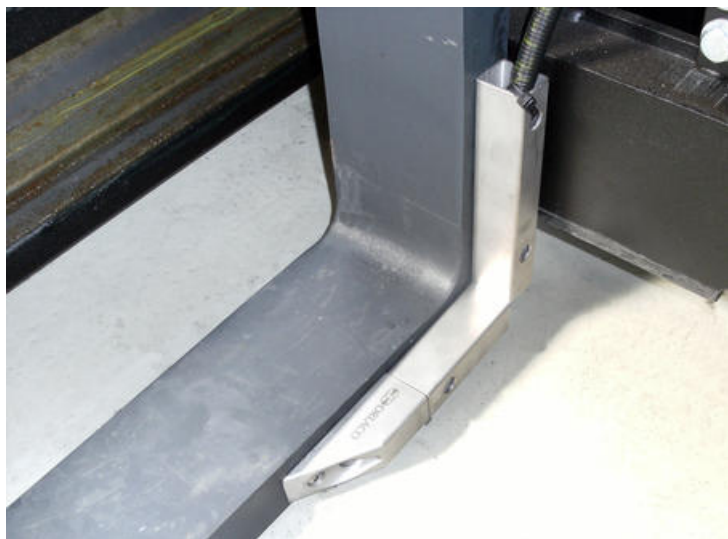
Plassering på innsiden av høyre gaffel.
